NR. 1 / 20.01.2026

**RAPORT DE  
REEVALUARE**  
**al bunurilor din patrimoniul Liceului „  
Horea , Closca si Crisan „ si al Scolii  
Gimnaziale cu clasele I-VIII „Avram Iancu”  
Abrud**

La cererea dumneavoastră am inspectat și evaluat bunurile care aparțin Liceului „Horia ,Closca si Crisan „ Abrud si al Scolii Gimnaziale „ Avram Iancu „ cu clasele I –VIII Abrud , în scopul actualizării datelor din contabilitate. Toate bunurile evaluate sunt cuprinse în Anexa nr.1 la raportul de evaluare.

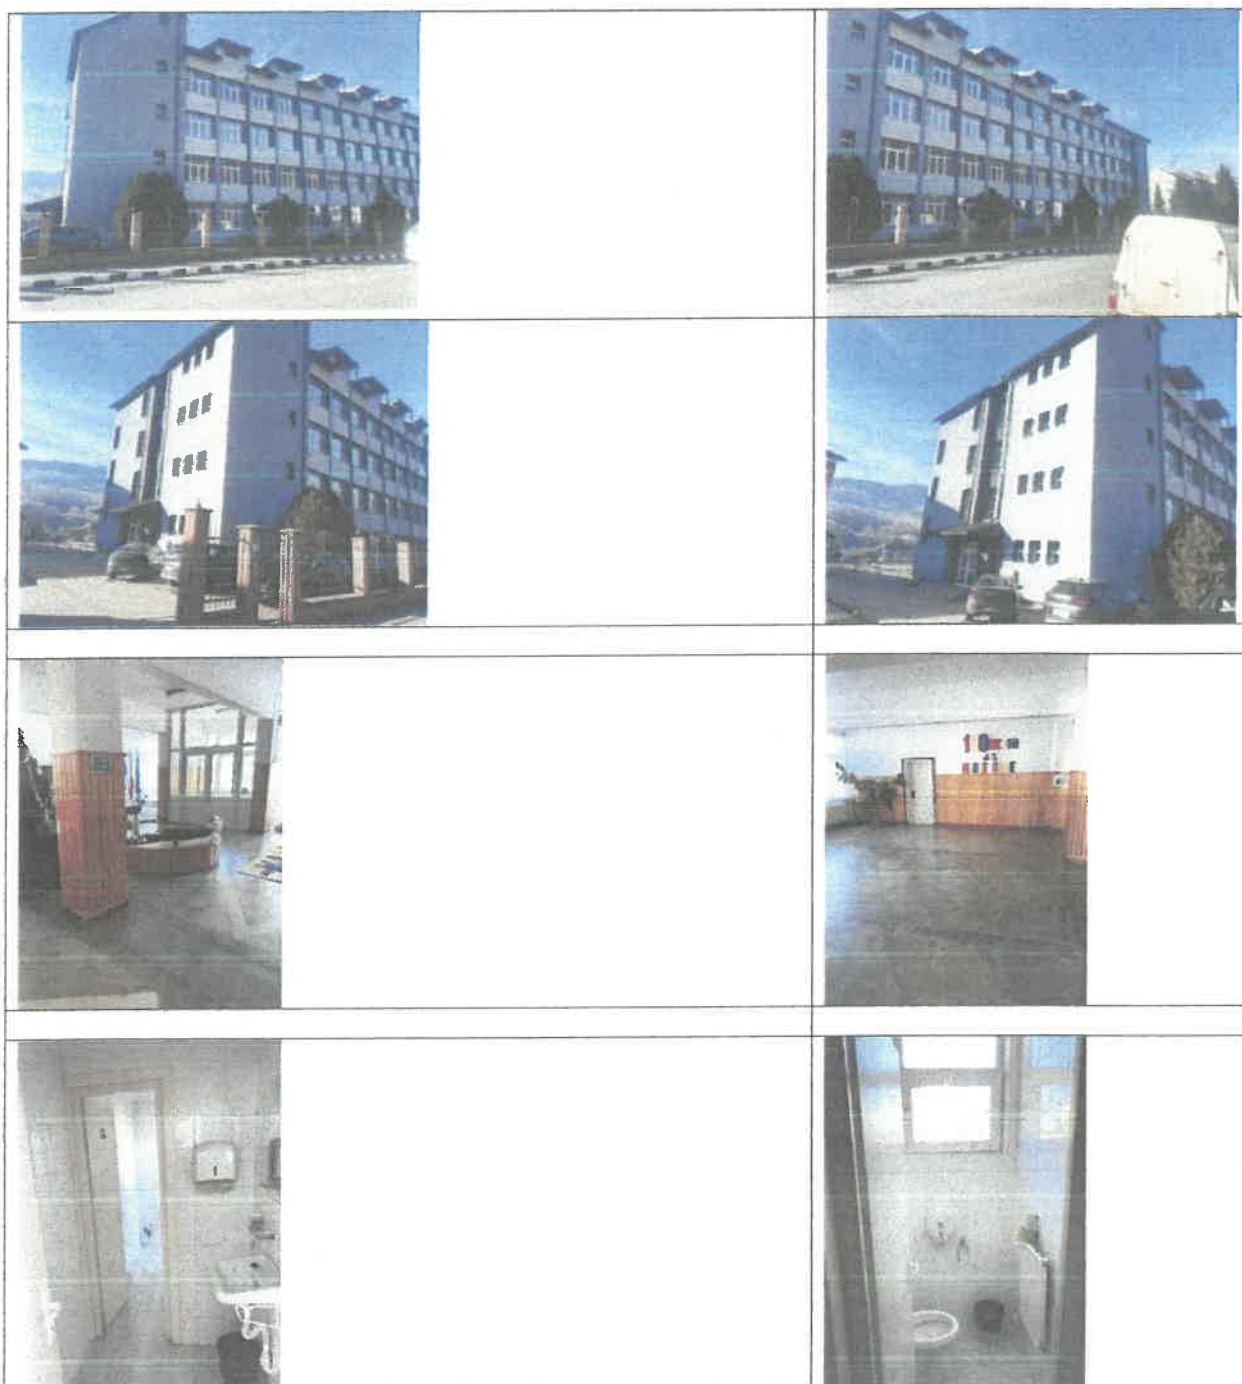
Fotografii:

<ul style="list-style-type: none"> <li>▪ Pereti tencuiti si zugraviti ;</li> <li>▪ Tencuielei driscuite , zugrăveli lavabile.</li> </ul>
INSTALAȚII ȘI DOTĂRI ELECTRICE	<ul style="list-style-type: none"> <li>▪ Normale</li> <li>▪ Instalații în stare bună</li> </ul>
INSTALAȚII ȘI DOTĂRI ÎNCĂLZIRE	<ul style="list-style-type: none"> <li>▪ Încăzirea se face de la o centrala termică proprie pe lemne /tocatura</li> <li>▪ Instalațiile sunt în stare bună</li> </ul>
INSTALAȚII ȘI DOTĂRI ALIMENTARE CU APĂ	<ul style="list-style-type: none"> <li>▪ De la retea</li> <li>▪ Instalațiile sunt întreținute bine</li> </ul>

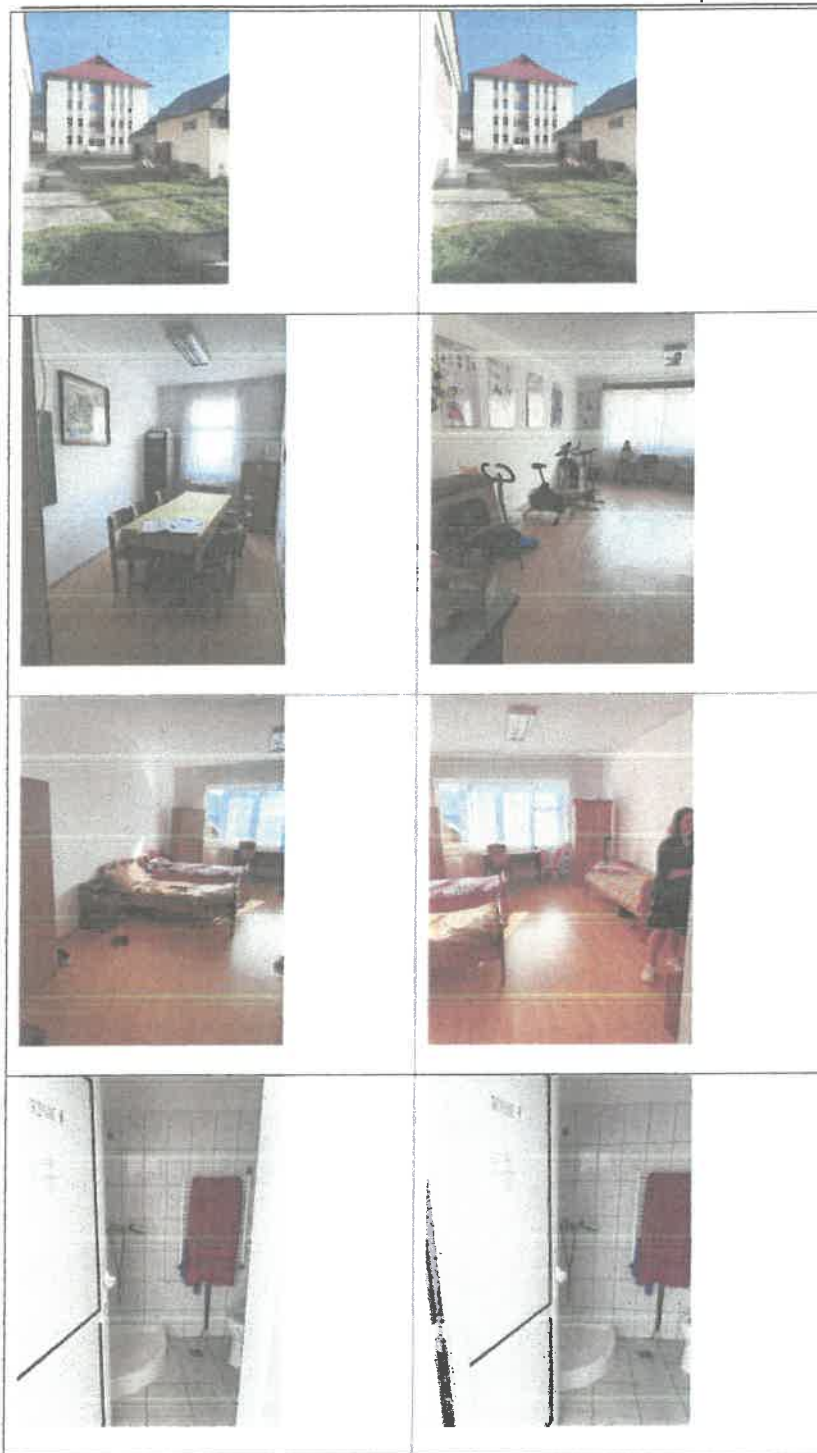
Fotografii:

INSTALAȚII ȘI DOTĂRI ALIMENTARE CU APĂ	<ul style="list-style-type: none"> <li>▪ De la rețea</li> <li>▪ Instalațiile sunt întreținute bine</li> </ul>

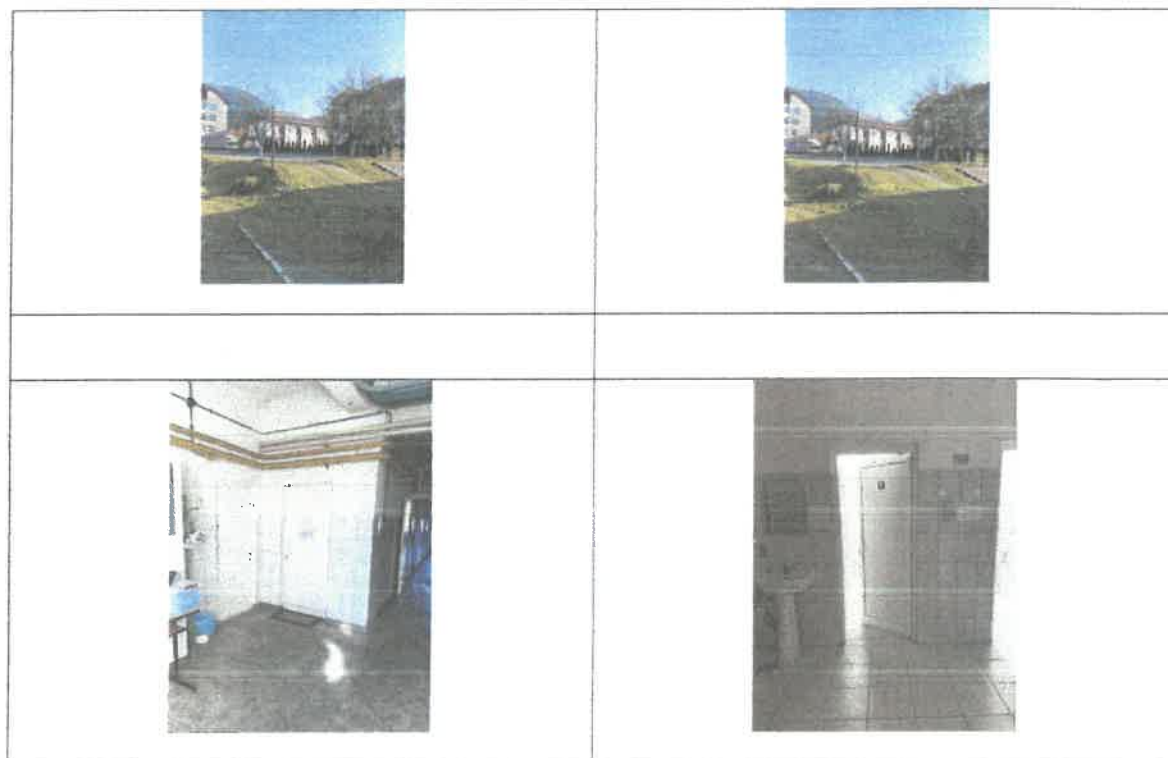
Fotografii:

SUPRAFAȚĂ	Sc=466,5 x 2 = 933 mp , Su= 793 mp ;
TÂMLĂRIE	Exterioară:PVC cu geamuri termopan; Interioară: uși din PVC ; Uși intrare : PVC;
FINISAJE	<ul style="list-style-type: none"> <li>▪ Spațiile au un grad de finisaj mediu.</li> <li>▪ Pardoseli din : gresie (holuri, grupurile sanitare)</li> <li>▪ Pardoseli din : mozaic</li> <li>▪ Pereți placați cu faianță în grupurile sanitare</li> <li>▪ Tencuieli driscuite , zugrăveli lavabile.</li> </ul>
INSTALAȚII ȘI DOTĂRI ELECTRICE	<ul style="list-style-type: none"> <li>▪ Normale</li> <li>▪ Instalații în stare bună</li> </ul>
INSTALAȚII ȘI DOTĂRI ÎNCĂLZIRE	<ul style="list-style-type: none"> <li>▪ Încăzirea se face de la o centrala termică pe combustibil lichid .</li> <li>▪ Instalațiile sunt în stare bună</li> </ul>
INSTALAȚII ȘI DOTĂRI ALIMENTARE CU APĂ	<ul style="list-style-type: none"> <li>▪ De la rețea</li> <li>▪ Instalațiile sunt întreținute bine</li> </ul>

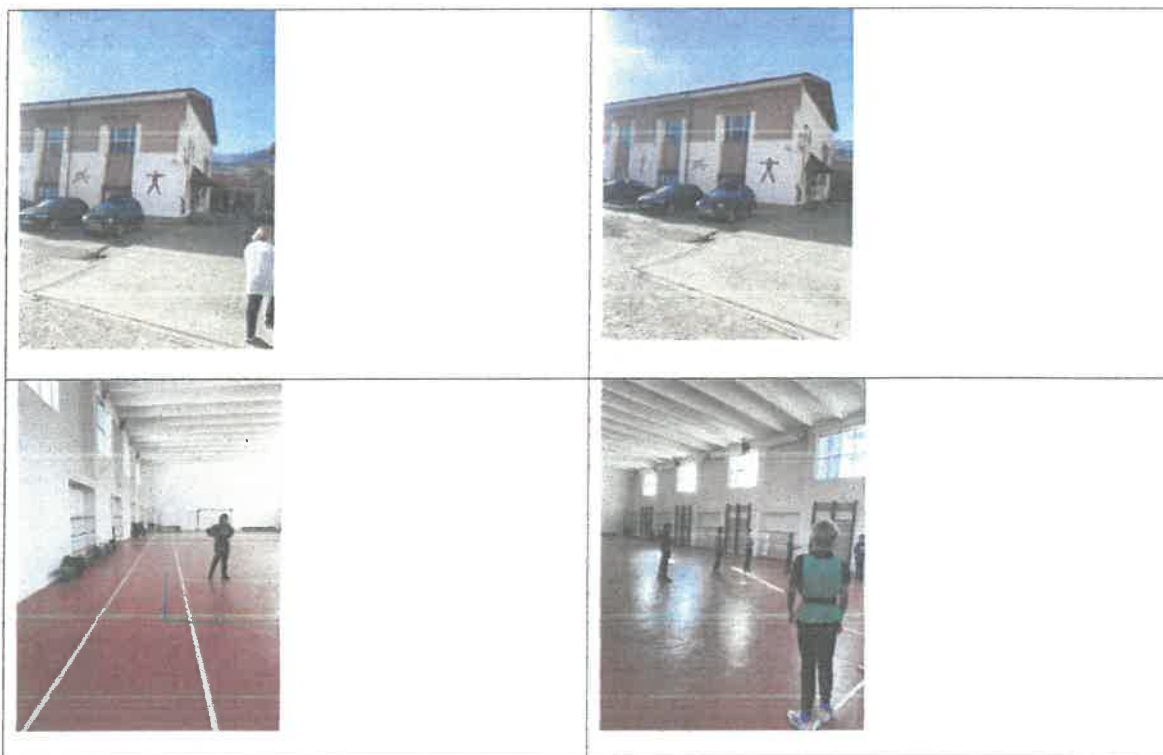
Fotografii:

<p>Interioară: uși din termopan ;                  Uși intrare : termopan;</p>
FINISAJE	<ul style="list-style-type: none"> <li>▪ Spațiile au un grad de finisaj mediu.</li> <li>▪ Pardoseli din :mozaic – holul, gresie - grupurile sanitare)</li> <li>▪ Pardoseli din : parchet</li> <li>▪ Pereți placați cu faianță în grupurile sanitare</li> <li>▪ Tencuieli discuite ,zugrăveli lavabile.</li> </ul>
INSTALAȚII ȘI DOTĂRI ELECTRICE	<ul style="list-style-type: none"> <li>▪ Normale</li> <li>▪ Instalații în stare bună</li> </ul>
INSTALAȚII ȘI DOTĂRI ÎNCĂLZIRE	<ul style="list-style-type: none"> <li>▪ Încăzirea se face de la central pe combustibil lichid .</li> <li>▪ Instalațiile sunt în stare bună</li> </ul>
INSTALAȚII ȘI DOTĂRI ALIMENTARE CU APĂ	<ul style="list-style-type: none"> <li>▪ De la rețeaua de alimentare publica</li> <li>▪ instalațiile sunt întreținute bine</li> </ul>

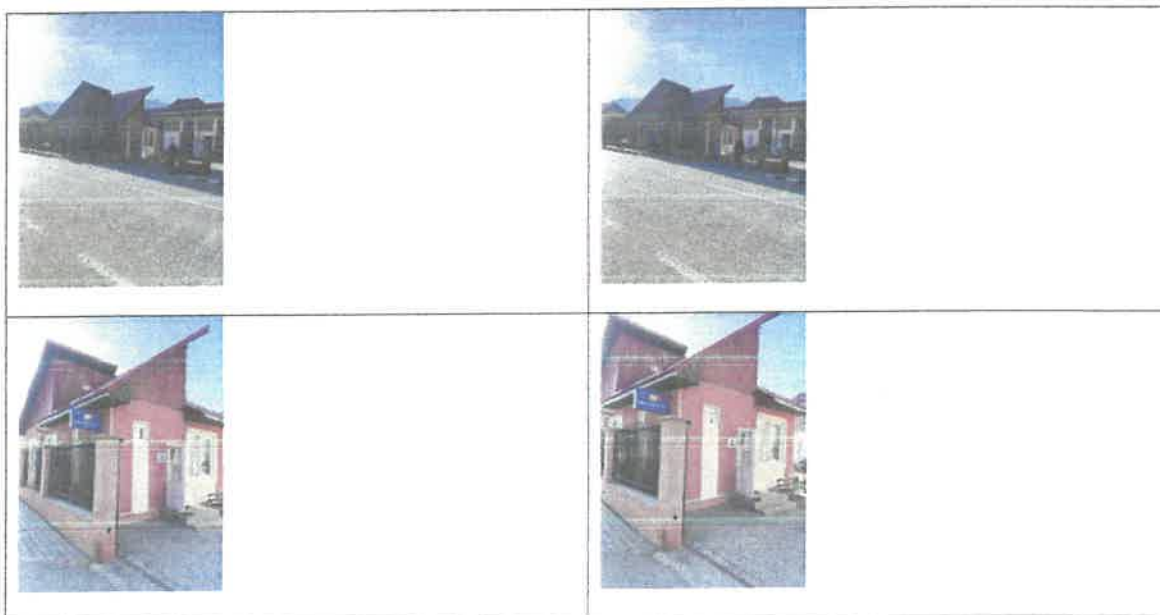
Nr. crt .	Denumirea bunului	Cod de clasificare	Valoarea evaluată (lei)
6	Clădire atelier scoala - liceu "Horea ,Cloșca și Crișan " Abrud	1.6.2	1.009.110

ATELIER SCOALA	
DESCRIEREA CONSTRUCȚIEI DE BAZĂ	
AMPLASAMENT	Proprietatea imobiliară: <ul style="list-style-type: none"> <li>▪ este situată în intravilanul localității Abrud , zona blocuri .</li> <li>▪ are destinația actuală de , <b>atelier</b>"</li> <li>▪ se învecinează cu : sala de sport, teren sport ,Liceu HCC Abrud</li> </ul>
ANUL PIF	<ul style="list-style-type: none"> <li>▪ 1991</li> </ul>
CARACTERISTICI	<ul style="list-style-type: none"> <li>▪ fundații din piatra,</li> <li>▪ structura din zidarie de BCA ,</li> <li>▪ Închideri perimetrare: pereți portanți din zidărie de BCA ,</li> <li>▪ Șarpantă din lemn,</li> <li>▪ Acoperiș șarpanta de lemn și tabla</li> <li>▪ Finisaj exterior: tencuiei și zugrăveli simple</li> </ul>

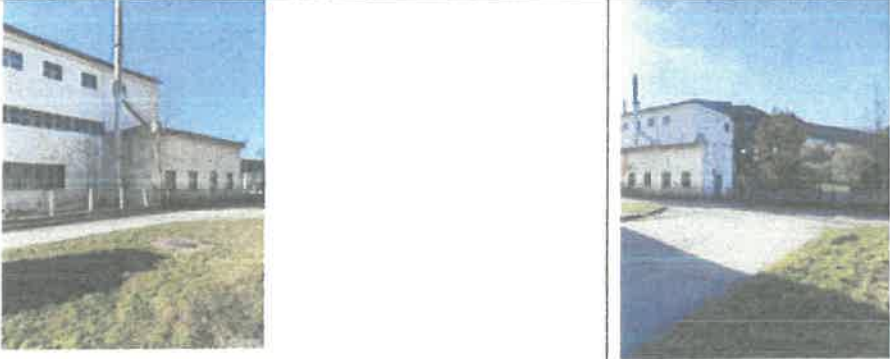
Nr. crt	Denumirea bunului	Cod de clasificare	Valoarea evaluată (lei)
8	Centrala termica HCC - noua	1.6.2	112.949,50

DESCRIERE : Cladire cu destinație centrala termica – S = 48,75 mp. Vecinatati : la Nord- strada Republicii ,la Sud – Paraul Abrudel , V – Aleea Zorilor , la E – strada Lucian Blaga.	
SUPRAFAȚĂ	Sc= 48,75 mp , Su= 34.82 mp ; PIF 2025
TÂMLĂRIE	Exterioară: geamuri din termopan metal Interioară: uși din termopan PVC ; Uși intrare : termopan PVC
FINISAJE	<ul style="list-style-type: none"> <li>▪ Spațiile au un grad de finisaj ridicat .</li> <li>▪ Pardoseli din : beton</li> <li>▪ Tencuieli driscuite</li> </ul>
INSTALAȚII ȘI DOTĂRI ELECTRICE	<ul style="list-style-type: none"> <li>▪ Normale</li> <li>▪ Instalații în stare bună</li> </ul>
INSTALAȚII ȘI DOTĂRI ÎNCĂLZIRE	<ul style="list-style-type: none"> <li>▪ Fara incalzire</li> <li>▪ Instalațiile sunt functionale</li> </ul>
INSTALAȚII ȘI DOTĂRI ALIMENTARE CU APĂ	<ul style="list-style-type: none"> <li>▪ De la rețeaua de alimentare cu apa a orasului</li> <li>▪ Instalațiile sunt functionale</li> </ul>

Notă: Nu s-au aplicat corectii, clădirea fiind noua.

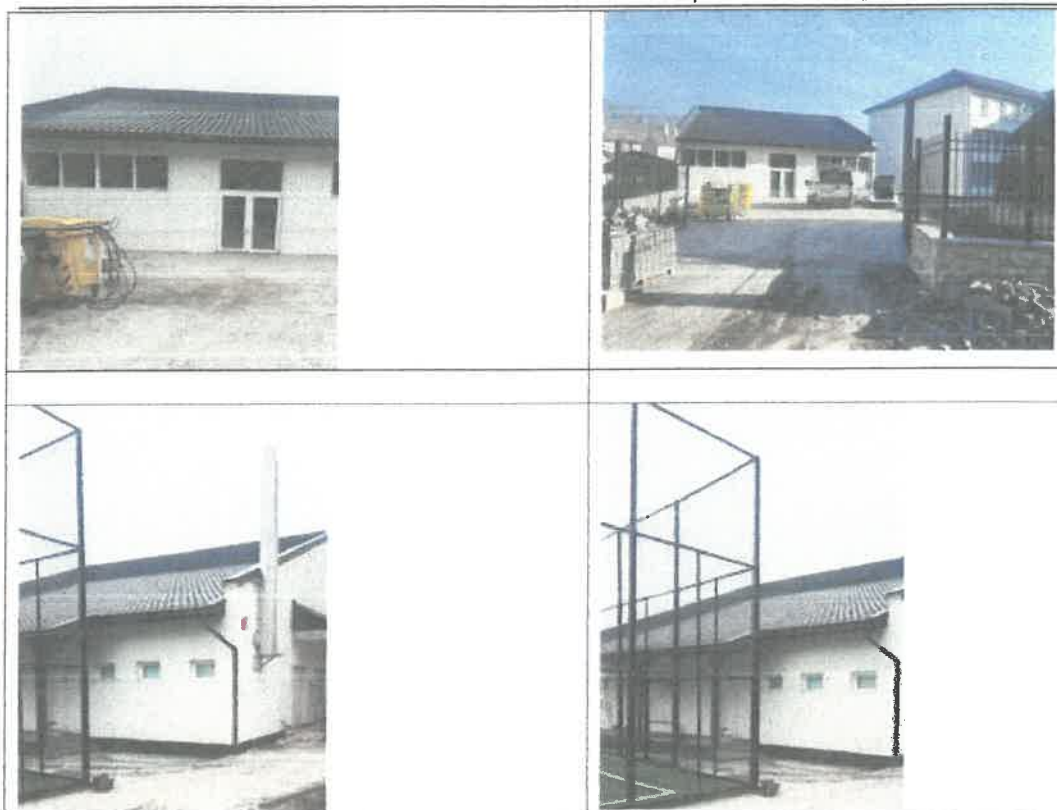
Nr. Crt .	Denumirea bunului	Cod de clasificare	Valoarea evaluată (lei)
2	Clădire G.P.P nr. 1	1.6.2	683.660

CLĂDIRE G.P.P nr 1	
<b>DESCRIEREA CONSTRUCȚIEI DE BAZĂ</b>	
AMPLASAMENT	<p>Proprietatea imobiliară:</p> <ul style="list-style-type: none"> <li>▪ este situată în intravilanul localității Abrud , zona blocuri</li> <li>▪ are destinația actuală de gradinita</li> <li>▪ Se învecinează cu : la Nord- zona blocuri si la Sud – Aleea Copiilor ,V – bl.J , E – bl.L , N - Aleea Parcului ;</li> <li>▪ dispune de utilități adiacente: curent electric, apă (captata de la rețeaua de apă a orasului ) , canalizare în rețeaua de canalizare a orasului .</li> </ul>

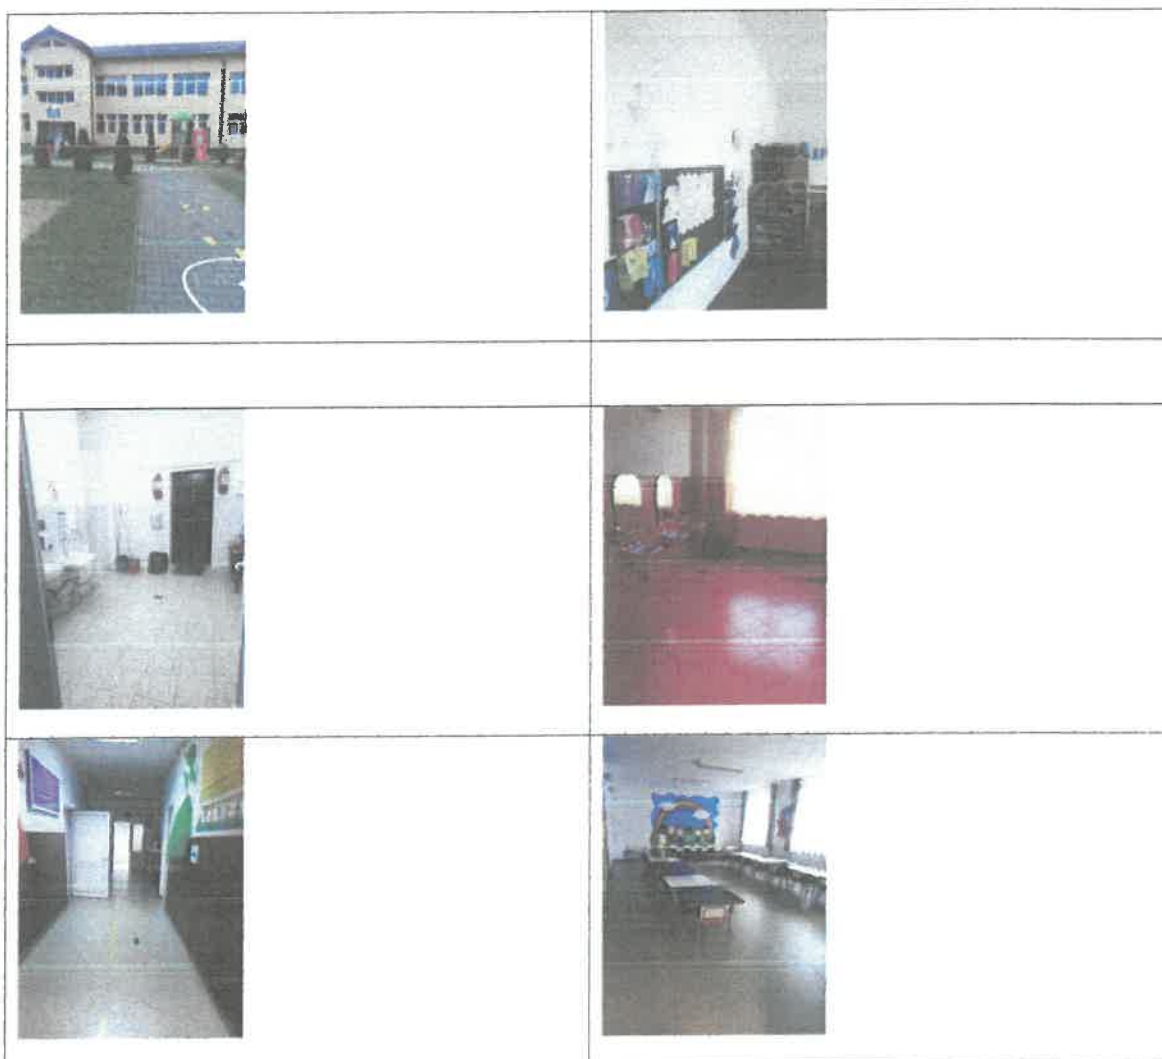
Fotografii:

▪ Instalațiile sunt întreținute bine
--	--------------------------------------

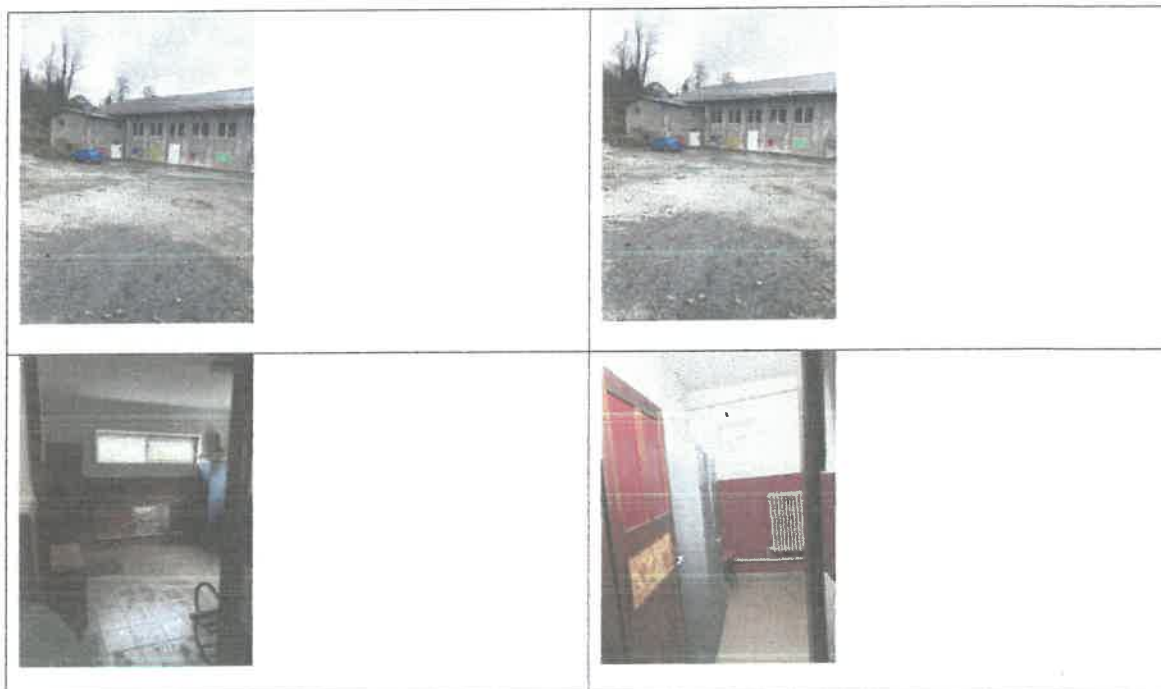
Fotografii:

TÂMLĂRIE	<p>Exterioară: geamuri din termopan</p> <p>Interioară: uși din lemn ;</p> <p>Uși intrare : termopan;</p>
FINISAJE	<ul style="list-style-type: none"> <li>▪ Spațiile au un grad de finisaj mediu.</li> <li>▪ Pardoseli din : gresie - grupurile sanitare)</li> <li>▪ Pardoseli din : covor PVC</li> <li>▪ Pereți placați cu faianță în grupurile sanitare și vestiare</li> <li>▪ Tencuieli driscuite ,zugrăveli lavabile.</li> </ul>
INSTALAȚII ȘI DOTĂRI ELECTRICE	<ul style="list-style-type: none"> <li>▪ Normale</li> <li>▪ Instalații în stare bună</li> </ul>
INSTALAȚII ȘI DOTĂRI ÎNCĂLZIRE	<ul style="list-style-type: none"> <li>▪ Încăzirea se face de la centrala pe combustibil solid .</li> <li>▪ Instalațiile sunt în stare bună</li> </ul>
INSTALAȚII ȘI DOTĂRI ALIMENTARE CU APĂ	<ul style="list-style-type: none"> <li>▪ De la rețeaua de alimentare publică</li> <li>▪ Instalațiile sunt întreținute bine</li> </ul>

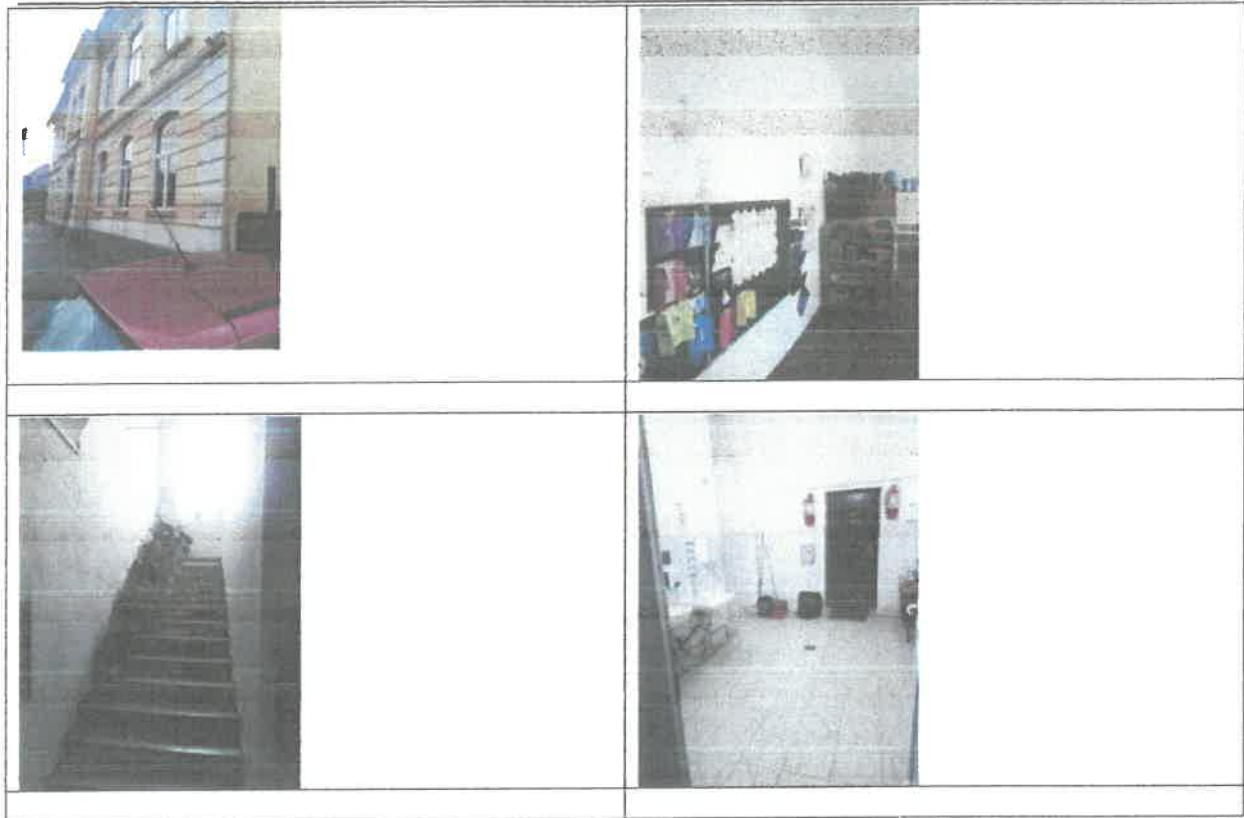
Nr. crt.	Denumire	Dimensiune valbric UM				Depreciere						Valoare estimata	
		constr.	utili	mp	unitar	uzura fizica		functionala		din cauze externe			
						%	abs.	%	abs.	%	abs.		
0	1	2	3	4	5	6	7	8	9	10	11	12	13
1	Scoala de aplicatie	635	508	mp	536 €	1730765	70%	1211535	0%	0	21%	363461	155770
						1730765		1211535		0		363461	155770
	Data evaluarii												
	31/10/25												
	5.0851 Curs EUR/€u la data evaluarii												
		ROTUND fara TVA											
		EUR 30630

**Notă:** S-a aplicat o corecție de 70% reprezentând uzura fizică estimată de evaluator în urma inspecției clădirii și ținând cont de durata de viață normată a acestei clădiri și o depreciere din cauze externe de 21 %.
